## 『フッ素塗装品』

## 「強さ」と「軽さ」を兼ね備えた FRP製の屋根補修材

## 積水化学「かわらU」専用 メイクアップルーフ工法 ファイバージャケット

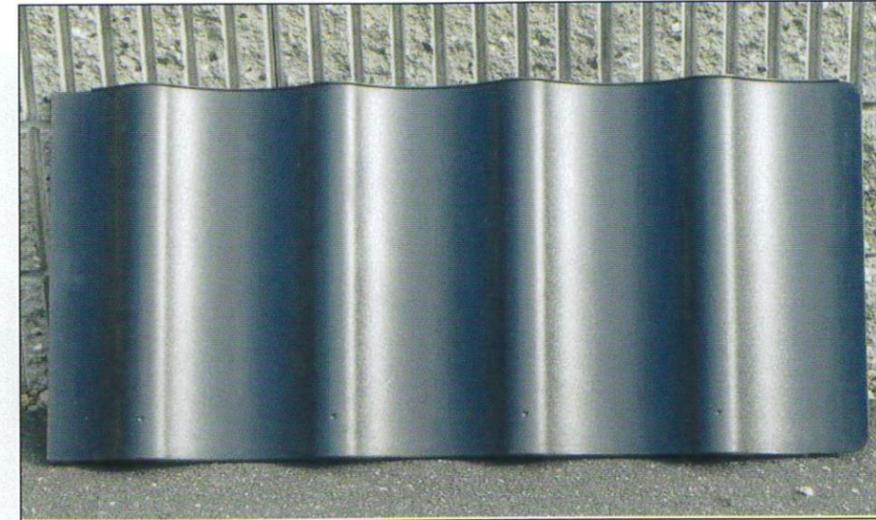
【ブラック】

項目		仕様
寸法	全幅	981mm
	全長	459mm
	厚さ	2.5mm
施工後露出寸法		908mmX454mm
働き長さ		454mm
重ね代	横	73mm
	縦	5mm
施工後暴露率		約91.5%
1枚当りの質量(重量)		約2.2kg
坪(重量)		約18kg
坪当りの枚数		8枚

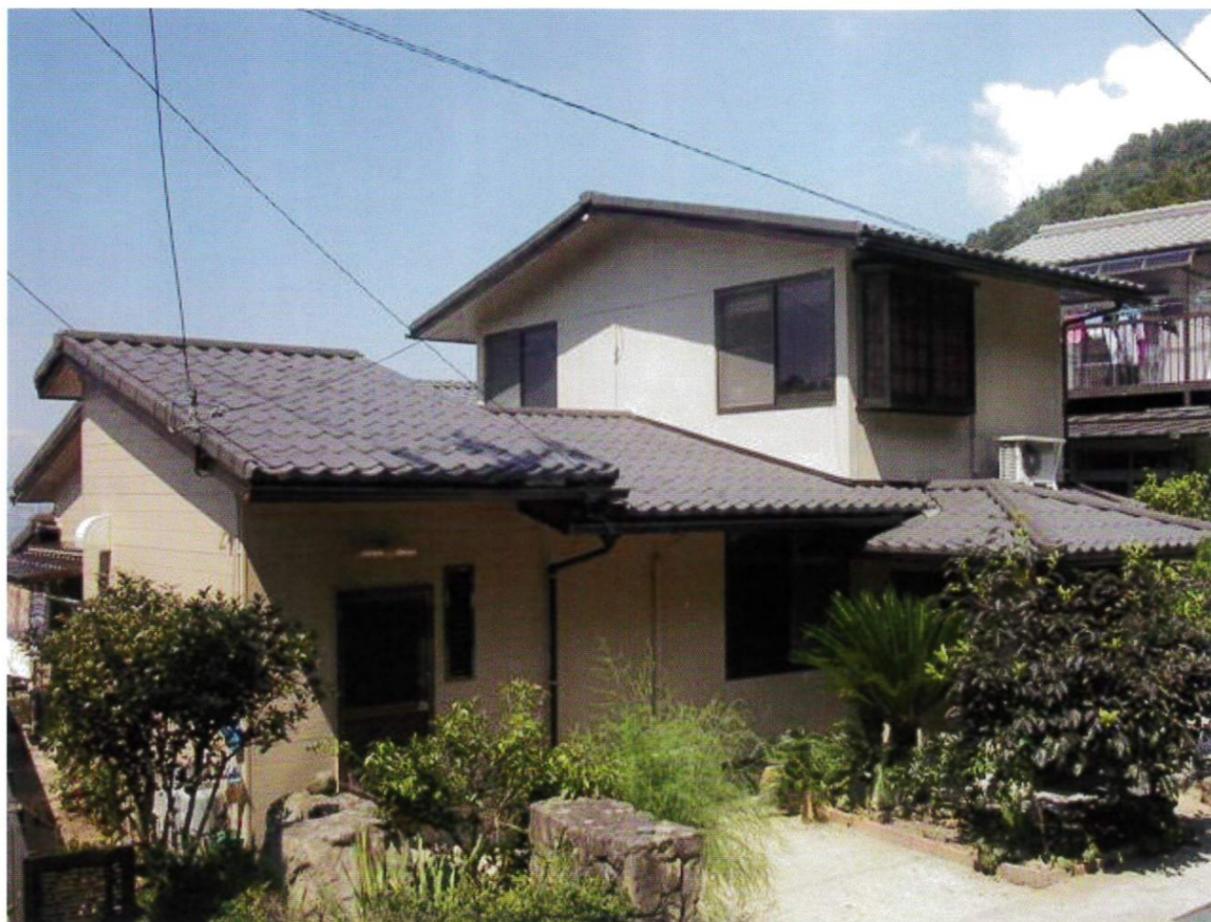
●施工例写真

積水化学「かわらU」の傷んだ屋根に「ファイバー Jacket」を施工

屋根が新たに葺き替えた様にリフレッシュしました。

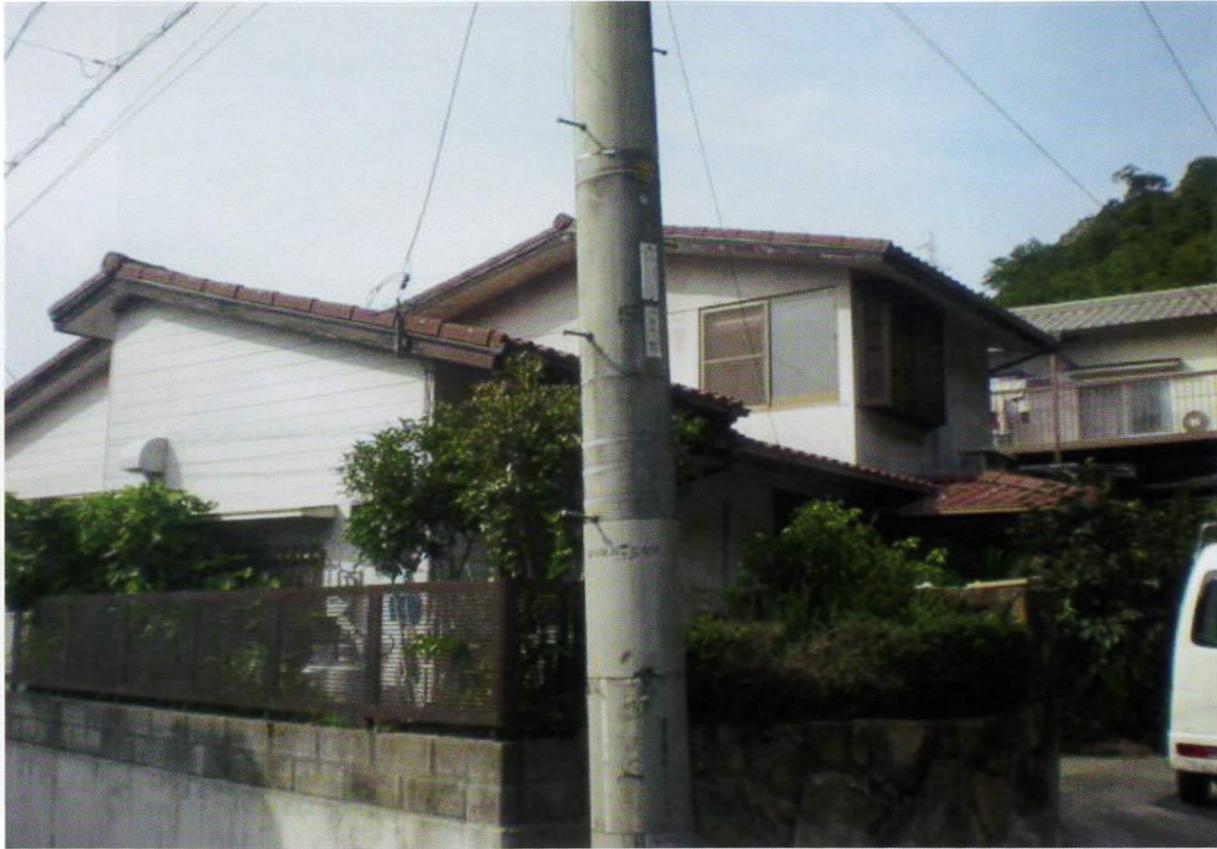
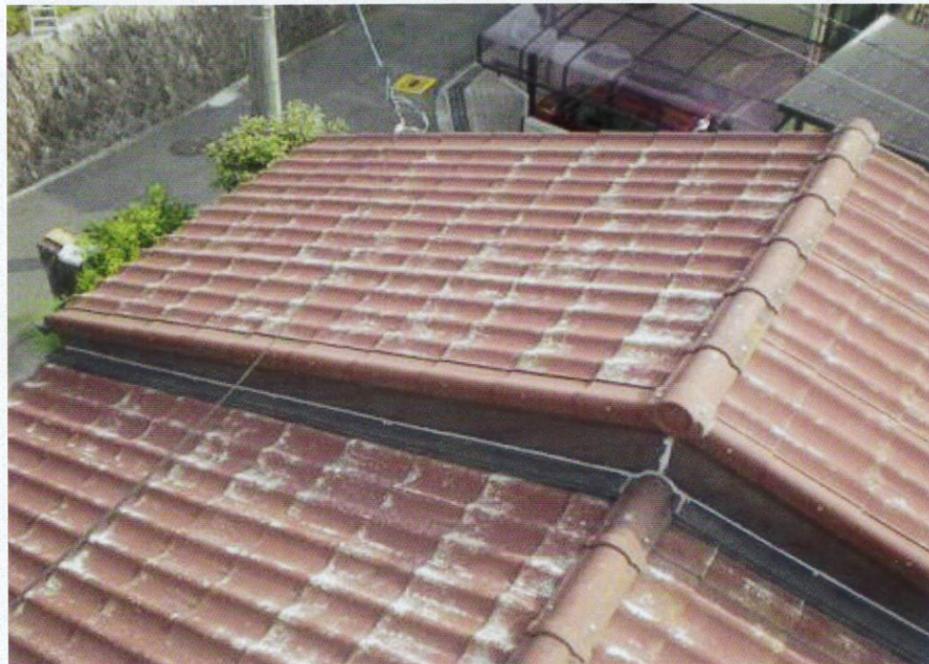
施工前

施工前の屋根状況

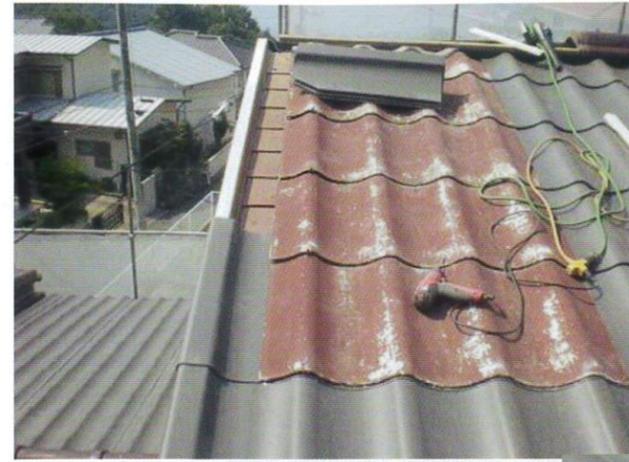
ケラバ瓦の取り換え作業  
厚み・形状が違いため、  
面戸等を使用し隙間を調整します

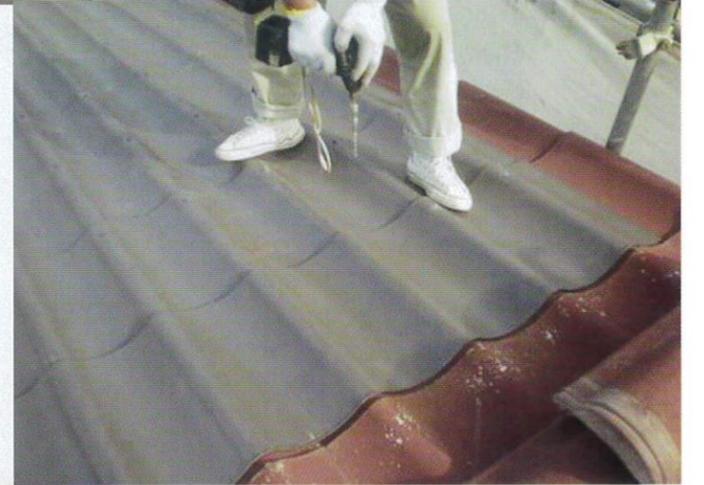
本体をビスで固定  
(脳天打ち)  
下穴を開けた方が  
施工がスムーズです

- 軒先瓦は取り外し及び取り替えは出来ません。但し、屋根面露出部は本体を切断して対応できます。  
・軒先瓦は全般に硬くもろくなっており、安全を期す為に下穴を開けてからビスを打ちます。
- 棟瓦は現行品を外し笠木・面戸(※)を取り替え後、現行棟瓦を取付けるか取り替えとなります。
- ケラバ瓦、ケラバ角瓦を取り替える場合は、段差の調整が必要ですのでご注意ください。
- 既存の吊子はそのままで重ね葺きとなります。
- 本体のビス止めは山部の現行吊子とほぼ同じ箇所となります。
- 専用の雪止金具(先付)をご用意しています(右図参照)  
(※) 平面戸(FR70KR) 30×40 プチルテープ付をお奨めします。

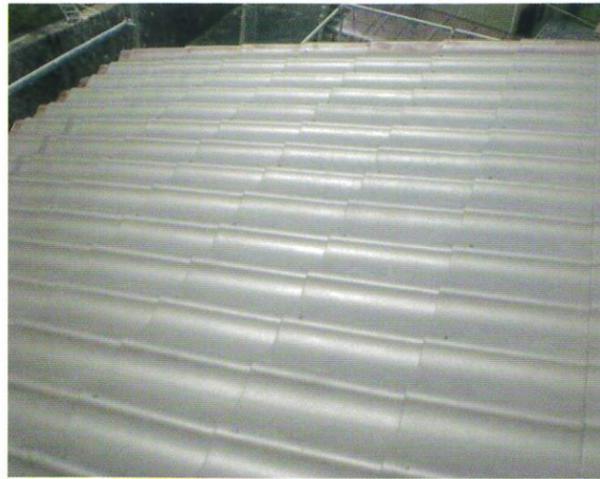
本体の施工終了後、  
軒先瓦とケラバ角瓦を塗装します。  
※ケラバ角瓦については取り替えも  
可能です

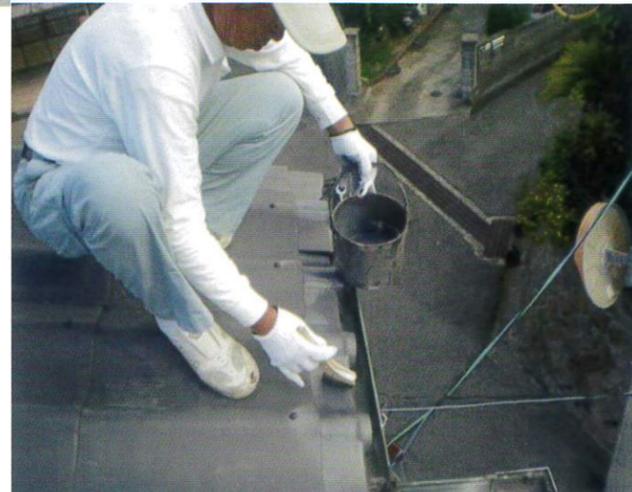
カルカ・ルーフの棟とケラバに取り替えました。

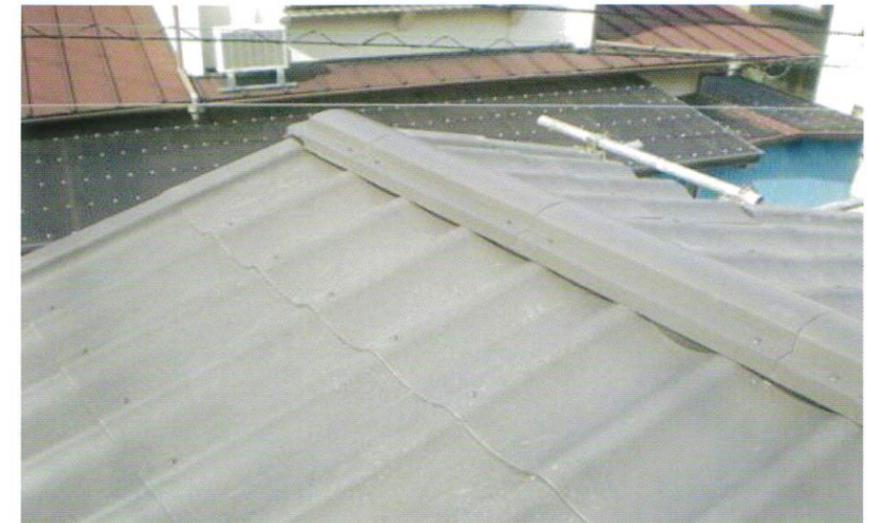
軒先瓦は塗装して、棟を取り替えています。
